Please be aware of the **fire grate** (the grate in the bottom of the grill) the grate will burn out over time and in 90% of the cases the grate is the reason for the crack in the firebox – this is a wearing part and the customer must purchase a new grate.

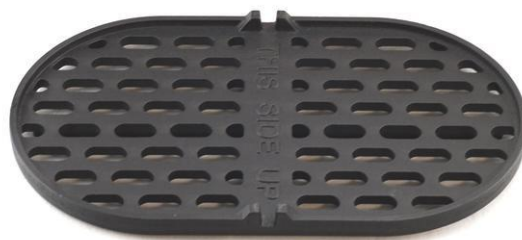
It's important to replace the Primo Charcoal Grate, as if you allow a crack to get larger, it could expand and break fire Primo Ceramic Firebox.
